13.1 白河地震

13.1.1 地震成因

13.1.2 地震災情

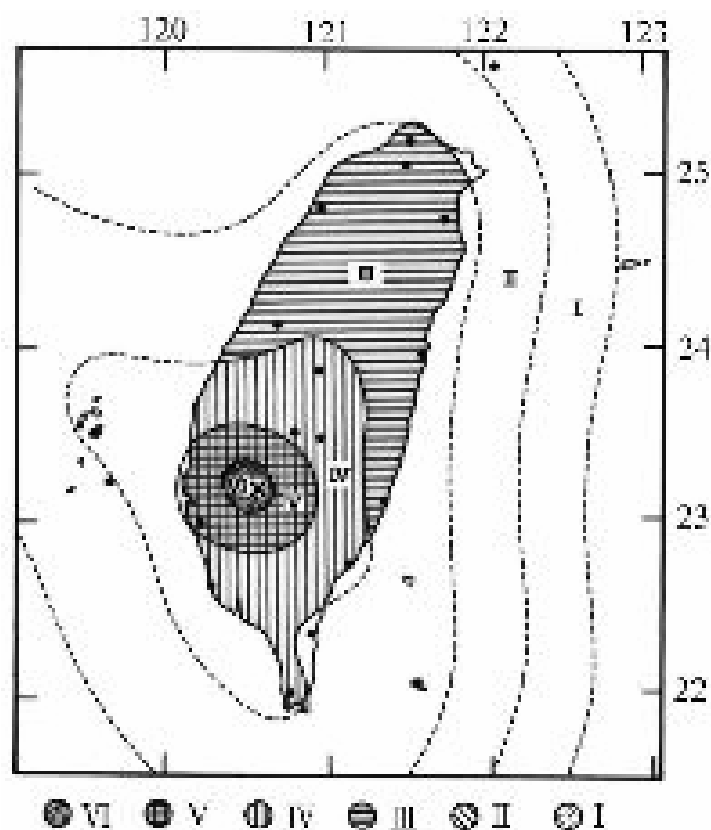
圖 13-2 1964年1月18日白河地震等震度分佈圖

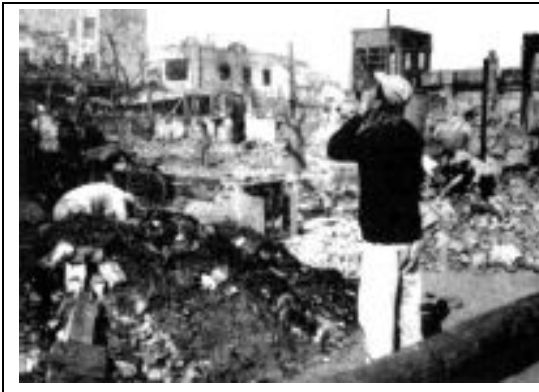
圖 13-6 嘉義市文化路與光彩街火災，劫後的市民於一片焦土中清理殘破的家園 徐明同、呂新民攝

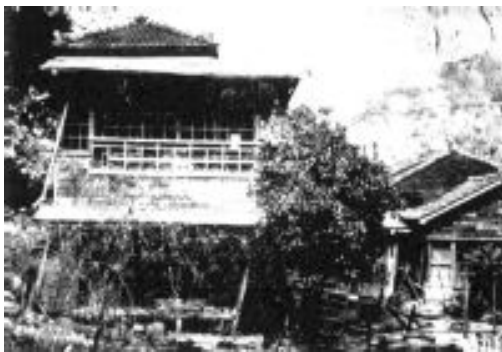
圖 13-7 關仔嶺木造二層建築物向北東東傾倒，向北北西攝 徐明同、呂新民攝

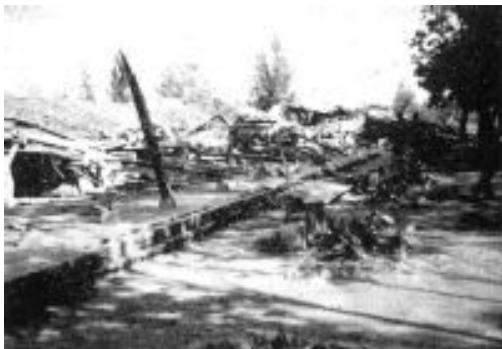
圖 13-8 白河國民學校教室(屋齡 40 多年)向北傾倒，向北攝 徐明同、呂新民攝

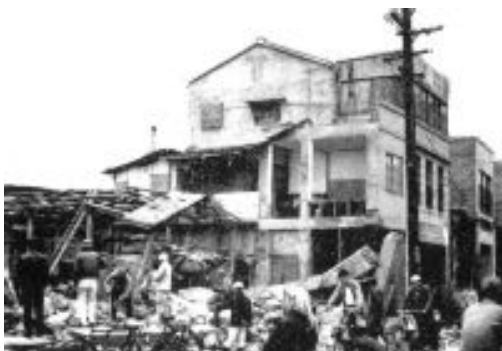
圖 13-9 新市市場，鋼筋混凝土柱木造房屋傾塌，水泥柱壓倒隔壁鋼筋混凝土柱，造成鄰屋之倒塌 徐明同、呂新民攝

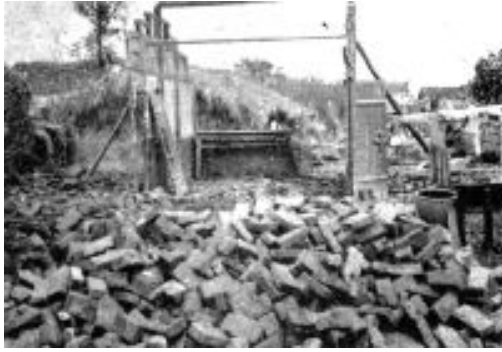
圖 13-10 永康鄉三民村 11 號陳全鐵宅(共四間)向北北西潰倒，磚、木混合建造，屋齡 10 年，向北北西攝 徐明同、呂新民攝

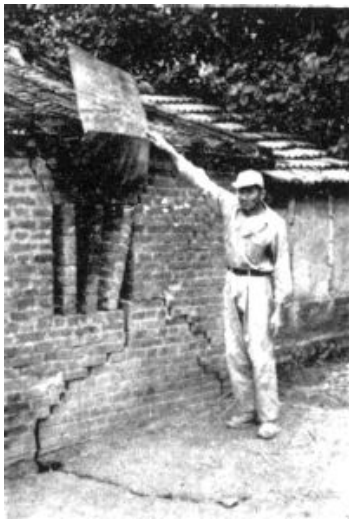
圖 13-11 永康鄉三崁店三民村 1 號民宅地裂，造成磚造牆壁之龜裂 徐明同、呂新民攝

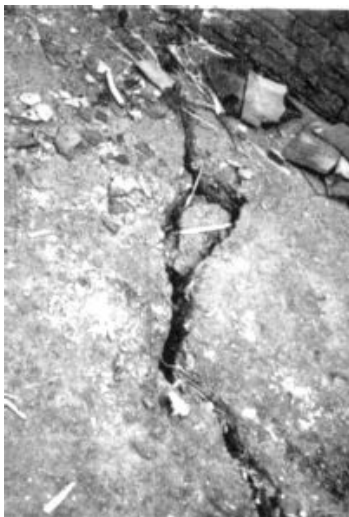
圖 13-12 永康鄉三崁店之地裂 徐明同、呂新民攝

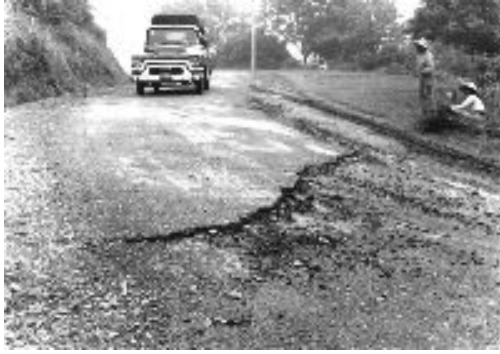
圖 13-13 關仔嶺往仙公廟入口處發生地裂，走向北北東-南南西，長 25 公尺，深度 50 公分以上，最大裂口 12 公分，向北北東攝 徐明同、呂新民攝
