13.2 花蓮地震

13.2.1 地震成因

13.2.2 地震災情

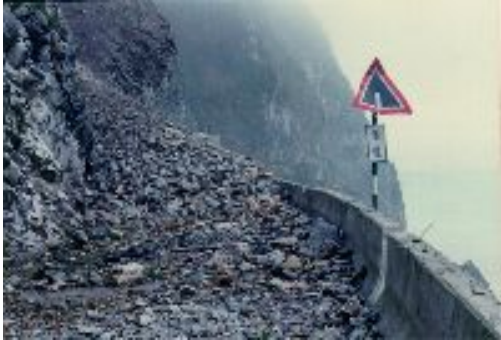
<p>圖 13-15 蘇花公路崇德隧道附近坍方，整個道路全被落石阻塞，造成蘇花公路交通中斷 鄭世楠攝</p>
 	<p>圖 13-16 花蓮縣太魯閣對岸道路坍方，造成交通中斷 鄭世楠攝</p>
 	<p>圖 13-17 蘇花公路崇德隧道附近坍方，大小落石阻塞道路 鄭世楠攝</p>

此次地震共造成15人死亡、62人輕重傷，房屋全倒35戶、半倒32戶、至少有200餘戶以上的建築物受損，其中又以台北地區較為嚴重。此外交通與電信亦遭受嚴重的破壞：蘇花公路崇德隧道附近與橫貫公路大禹嶺至寧安橋段發生嚴重坍方；北迴鐵路東、南澳間路基下陷15公分，東澳附近之南溪橋墩龜裂；蘇澳港之4、5號碼頭發生長達500公尺的地裂與地陷，碼頭倉庫附近地層下陷；2條國際海底電纜線(台灣—關島與台灣—琉球)於龜山島附近海底遭外力扯斷，花蓮至天祥長途電話斷線；花蓮、宜蘭、基隆、台北、桃園等地區電力系統發生饋線跳脫情形，

台北市多處電桿高壓線發生爆炸，造成供電中斷，如圖13-15~13-22所示。

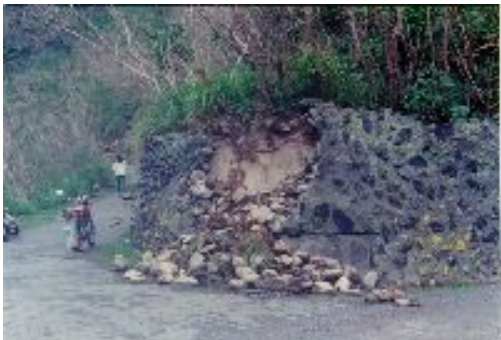
<p>圖 13-18 太魯閣對岸道路邊坡工程遭震壞，卵石散落路面 鄭世楠攝</p>

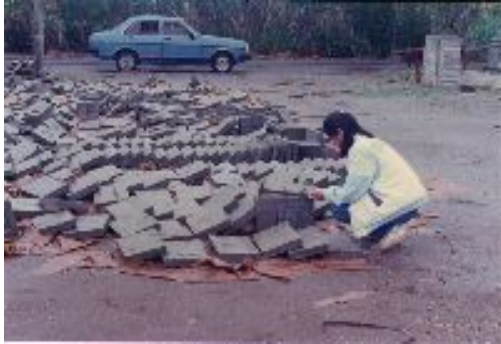
圖 13-19 花蓮市北方七星潭之水泥磚廠，原先排列整齊之水泥磚皆向北傾倒 鄭世楠攝

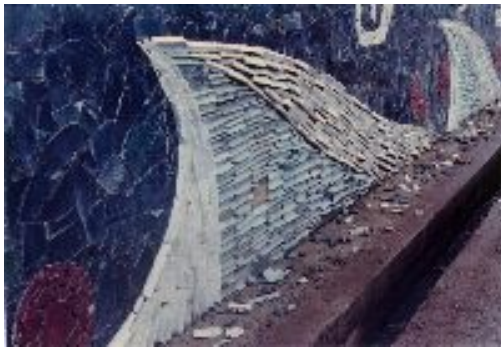
圖 13-20 花蓮市中心公園圍牆上裝飾之大理石磚掉落一地 鄭世楠攝

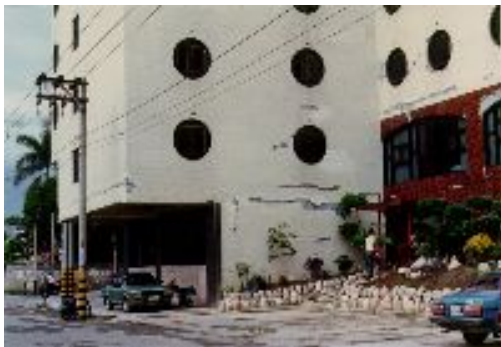
圖 13-21 花蓮市公園路某觀光飯店，牆角水泥剝落與外牆磁磚掉落 鄭世楠攝

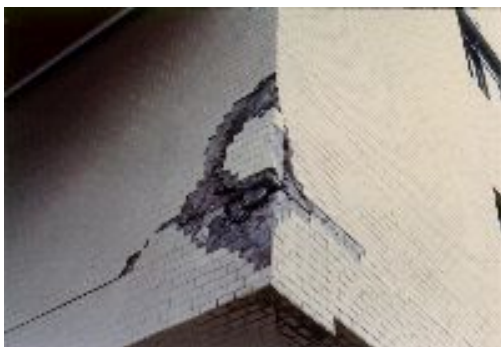
圖 13-22 飯店二樓外牆牆角之破壞 鄭世楠攝
